Dne 4. dubna 1968 startuje druhý Saturn V

APOLLO 6

KRŮČEK OD KATASTROFY

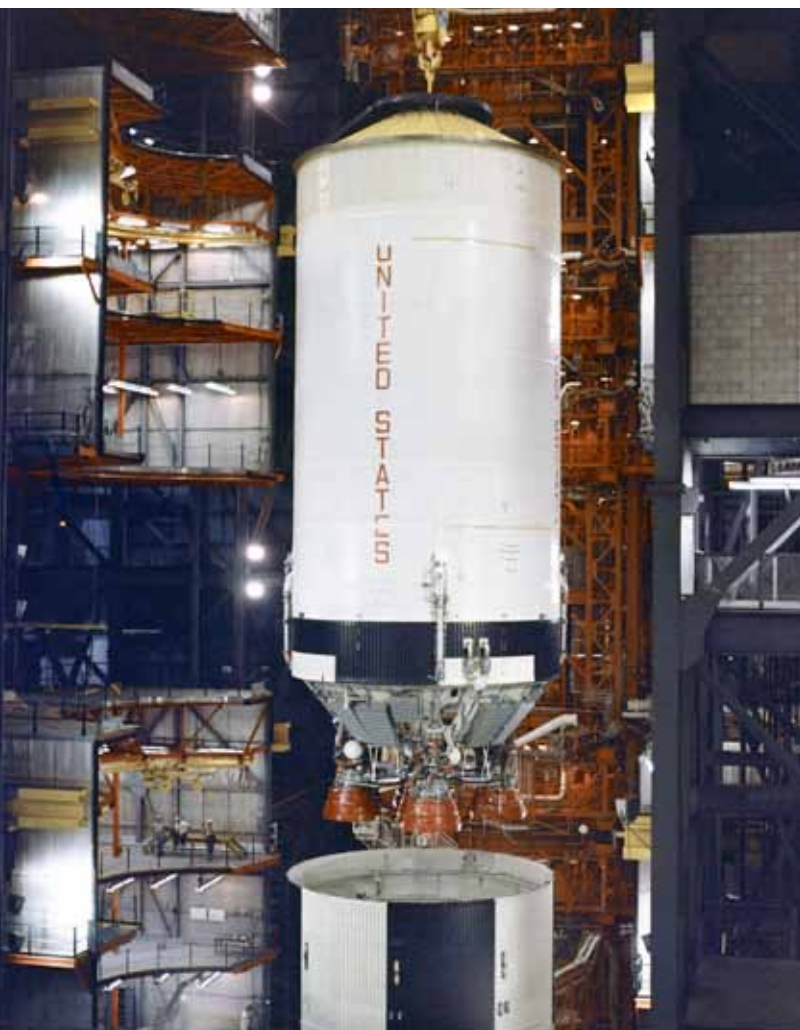
Montáž druhého stupně S-II; nikdo ještě netuší, že jeho motory jsou špatně propojené

Problém se objevil 225 sekund po startu. Řídicí počítač jej detekoval, ale až ve 412. sekundě vybočil z povolených limitů (velmi pravděpodobně došlo právě ke vzplanutí stěny trysky), takže vydal povel k jeho předčasnému vypnutí. Jenže... Vinou špatně propojené kabeláže vedoucí do přístrojové jednotky IU byl vypnutý jiný motor J-2! Naštěstí měl druhý stupeň vlastní detekční systém, který problém také zaregistroval a problematický motor vypnul. Namísto pěti tak Saturn V pokračoval jen se třemi funkčními motory druhého stupně.

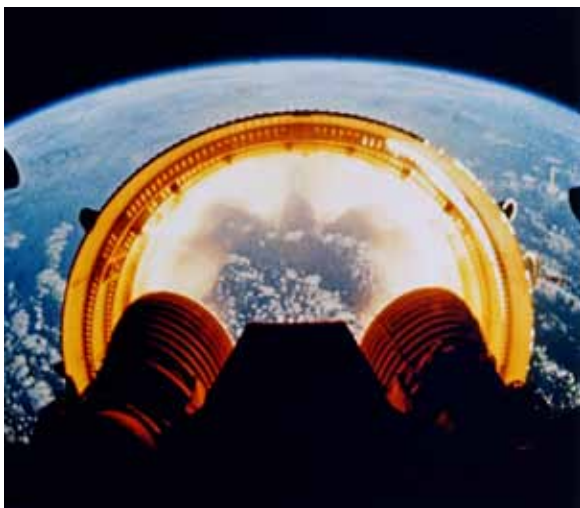
Odhození pomocné konstrukce mezi prvním a druhým stupněm. Často jsou tyto záběry označovány jako „Apollo 11“, ale vznikly právě při startu druhého Saturnu V s lodí Apollo 6 (natáčené byly na filmový pás a následně přistávaly do oceánu v malých modulech)
